Lectura estratigráfica muraria y proyecto arquitectónico: un caso de estudio en Cuenca (Ecuador)

Wall stratigraphic reading and architectural project: a case study in Cuenca (Ecuador)

Aguirre-Ullauri, M. C., Pesántez-Pesántez, J. F. y Tapia-Vera, C. M. (2021). Lectura estratigráfica muraria y proyecto arquitectónico: un caso de estudio en Cuenca (Ecuador). *Revista de Arquitectura (Bogotá)*, 23(1), 105-114. <https://doi.org/10.14718/RevArq.2021.3328>

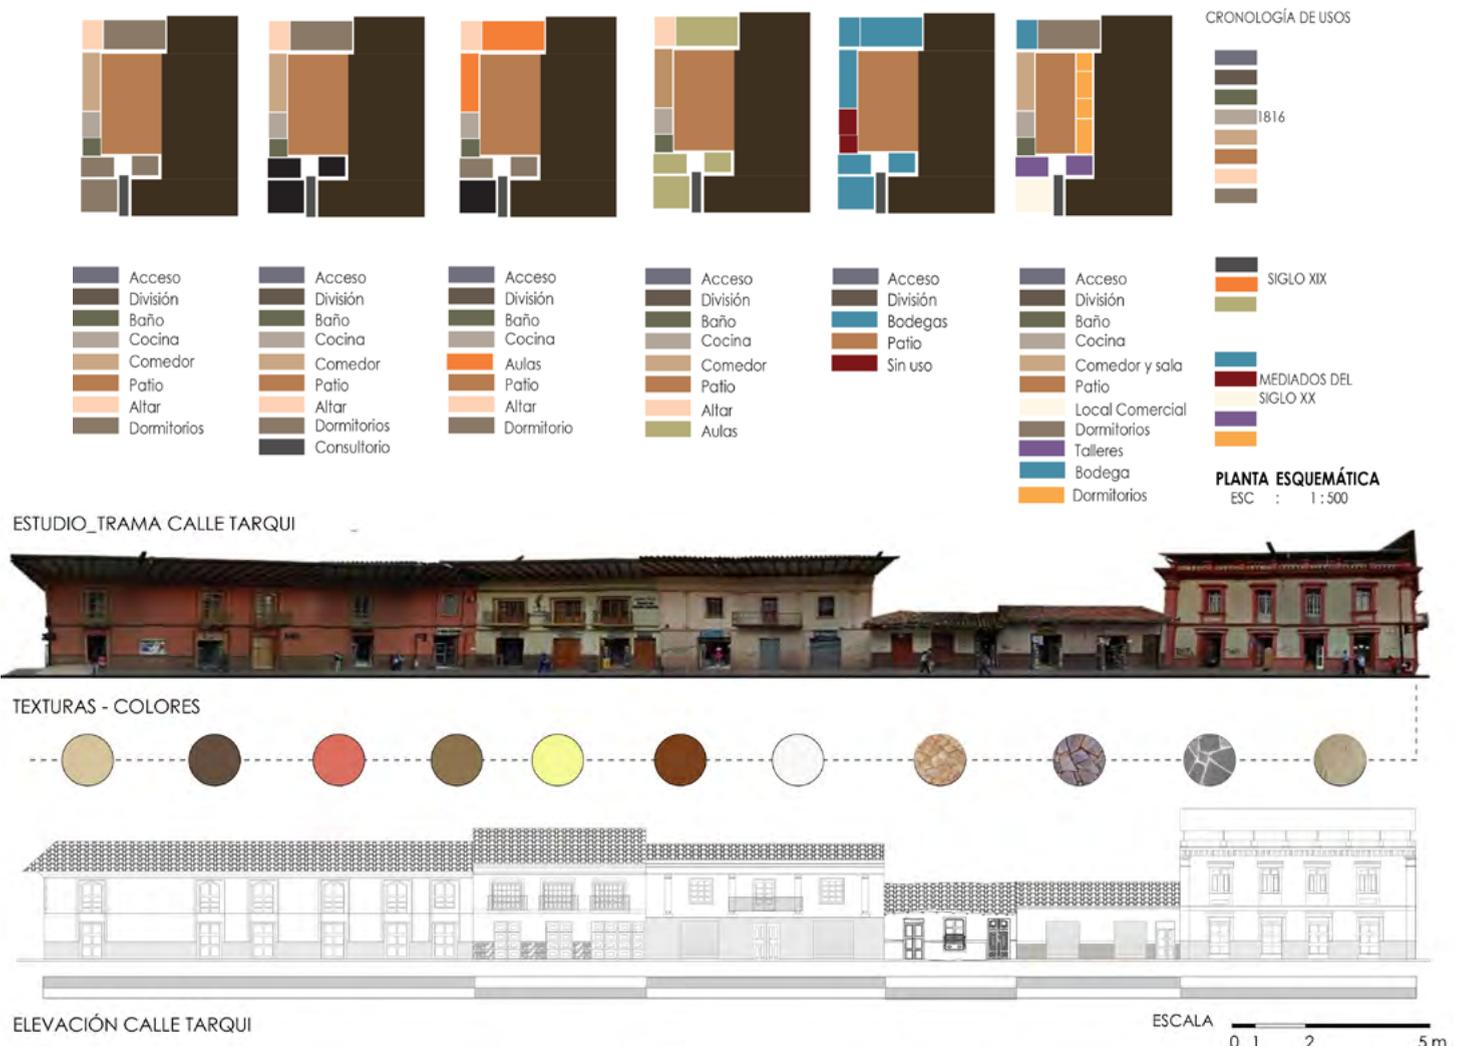
Figura 1. Estudio diacrónico de usos de los espacios.

La adecuación de ambientes y la implementación de materiales industrializados destacan como los incidentes en la imagen edilicia, y han promovido la pérdida de elementos característicos, como osamentas en los pavimentos y textiles en los muros, señales claramente vinculadas a usos previos. Por otro lado, el inmueble entre medianeras se desarrolla en una planta extendida en el lote rectangular. En torno al patio central se define la circulación perimetral; mediante un pasillo, se comunica con el exterior y el interior, así como con los espacios interiores; algunos de ellos, a su vez, interconectados, como se observa en la secuencia de la figura 1.

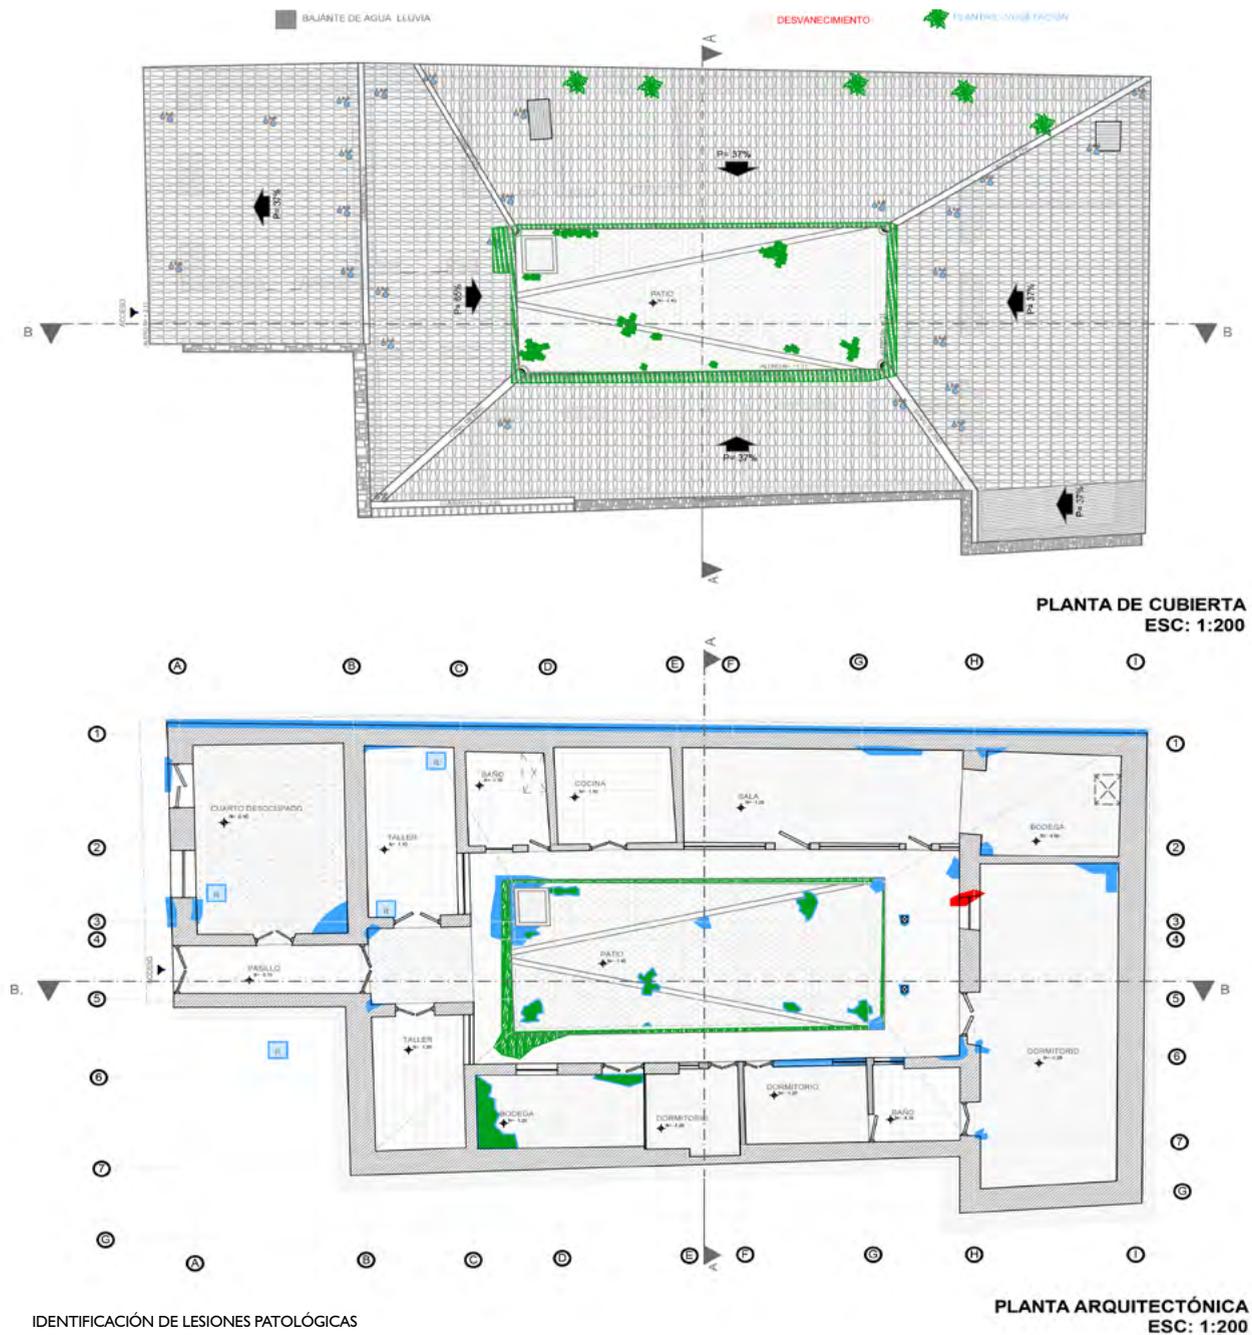
IDENTIFICACIÓN DE LESIONES PATOLÓGICAS

PLANTA ARQUITECTÓNICA
ESC: 1:200

Figura 3. Diagnóstico patológico del caso de estudio.
Fuente: elaboración propia (2020). CC BY-NC

Derivadas del análisis estratigráfico, se evidencian las características funcionales y la materialidad del bien, lo cual indica en la figura 3 que el inicio edificatorio —proyectado hacia 1816— localiza sus límites físicos en sentido Este-Oeste, con las UEM A1 y C1 (Bloques A y C). Seguidamente, se incorporan los muros de relleno (A3 y C2), de manera conjunta con las vigas de madera (A4 y C4), que, además, forman parte de la estructura de la cubierta, rematada, a su vez, por el enchacleado (A10 y C8), la teja (A8 y C6) y el *cumbrero* (C11). En la segunda etapa, todavía en el siglo XIX, se agrega el denominado Bloque B, desde el muro revocado (B2), seguido de la cubierta (B4), y posteriormente, de la inserción del antepecho enlucido sobre las paredes primigenias. Esta acción deriva en afecciones notorias por su incompatibilidad y por la falta de mantenimiento. Las lesiones patológicas (A5, B7, B9, B11 y C13) no solo evidencian afecciones, sino que ratifican los planteamientos de la matriz de

Conforme a la realidad material arquitectónica y urbana, el conjunto de lesiones patológicas incluye: deterioros *biológicos*, como la presencia de microorganismos, y *químicos*, tales como corrosión y eflorescencias; también, afecciones *físicas*, como humedad por capilaridad y filtraciones, desprendimientos, erosión y desvanecimiento de colores, e incidencias *antrópicas*, como el cambio de materiales. En el conjunto, las lesiones *mecánicas* presentan la mayor incidencia: se evidencian fisuras, grietas, asentamientos y desplomes. Con esto, la visión técnica previa a la intervención queda contextualizada en términos generales, conforme se ilustra en la figura 3.

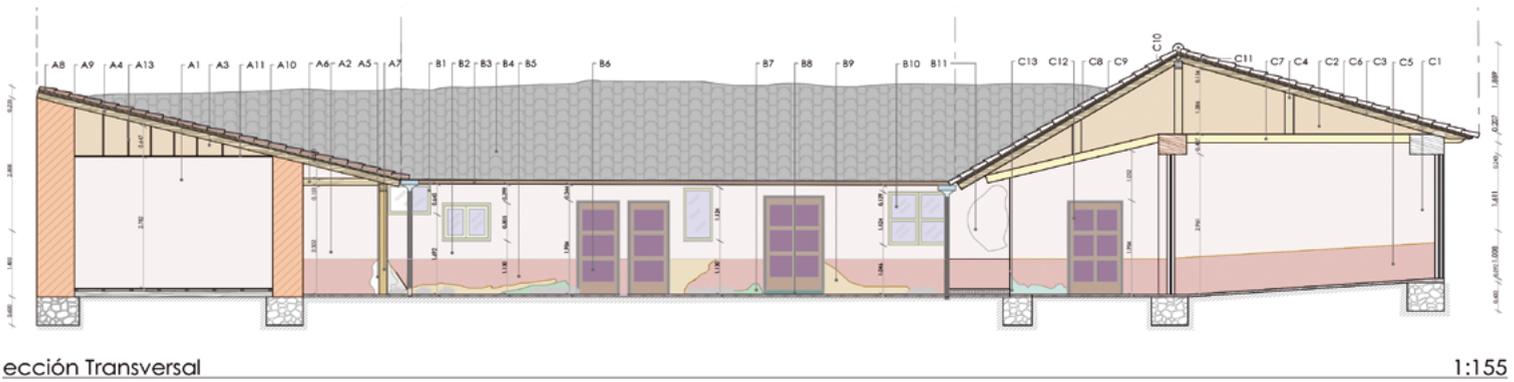
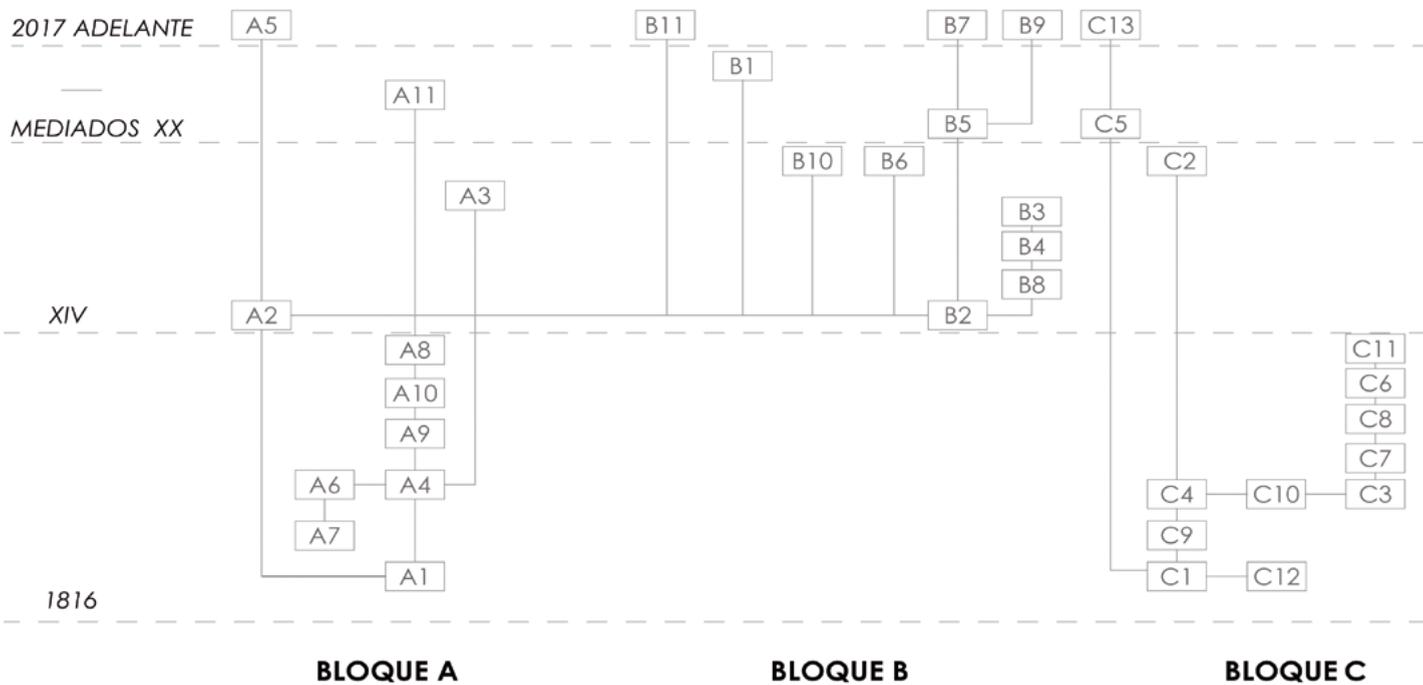
BLOQUE A

- A1 Muro de adobe
- A2 Muro de adobe con revoque
- A3 Muro de relleno
- A4 Viga de madera de cubierta de 20x20 cm
- A5 Lesión patológica (desprendimiento de muro)
- A6 Viga de madera de 14 x 7 cm
- A7 Columna de madera de 15x15 cm
- A8 Teja de artesanal de 30x15 cm
- A9 Viguetas de madera de 14 x 7 cm
- A10 Carrizo: enchacleado d: 2 cm
- A11 Estuco

BLOQUE B

- B1 Ventanas de metal - vidrio
- B2 Muro de adobe con revoque
- B3 Canal metálico de 20 x 20 cm
- B4 Teja artesanal de 15 x 30 cm
- B5 Enlucido de 1.5 cm de mortero 1:4
- B6 Puertas de madera
- B7 Lesión patológica (fluorescencia en muro)
- B8 Escalón de piedra
- B9 Lesión patológica (desprendimiento muro)
- B10 Ventanas de madera
- B11 Desplome de muro de adobe

BLOQUE C

- C1 Muro de adobe con revoque
- C2 Muro de relleno
- C3 Viga de madera de cubierta de 20 x 20 cm
- C4 Tocho de madera de 15 x 15 cm
- C5 Enlucido de 1.5 cm mortero 1:4
- C6 Teja artesanal de 30 x 15 cm
- C7 Viguetas de madera de 15 x 7 cm
- C8 Carrizo enchacleado d: 2 cm
- C9 Tiras de madera de 3 x 2 cm cada 12 cm
- C10 Viga de cumbrero de 20 x 20 cm
- C11 Cumbrero de teja de 30 x15 cm
- C12 Puerta de madera
- C13 Lesión patológica (fluorescencia en muro)

Figura 4. Matriz de Harris. Estado actual conforme al diagnóstico.

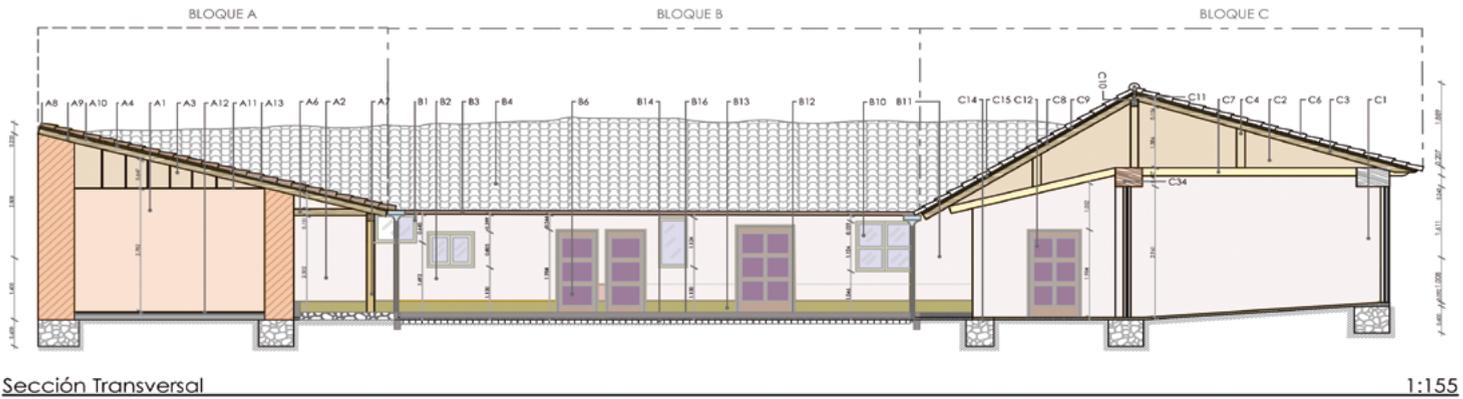
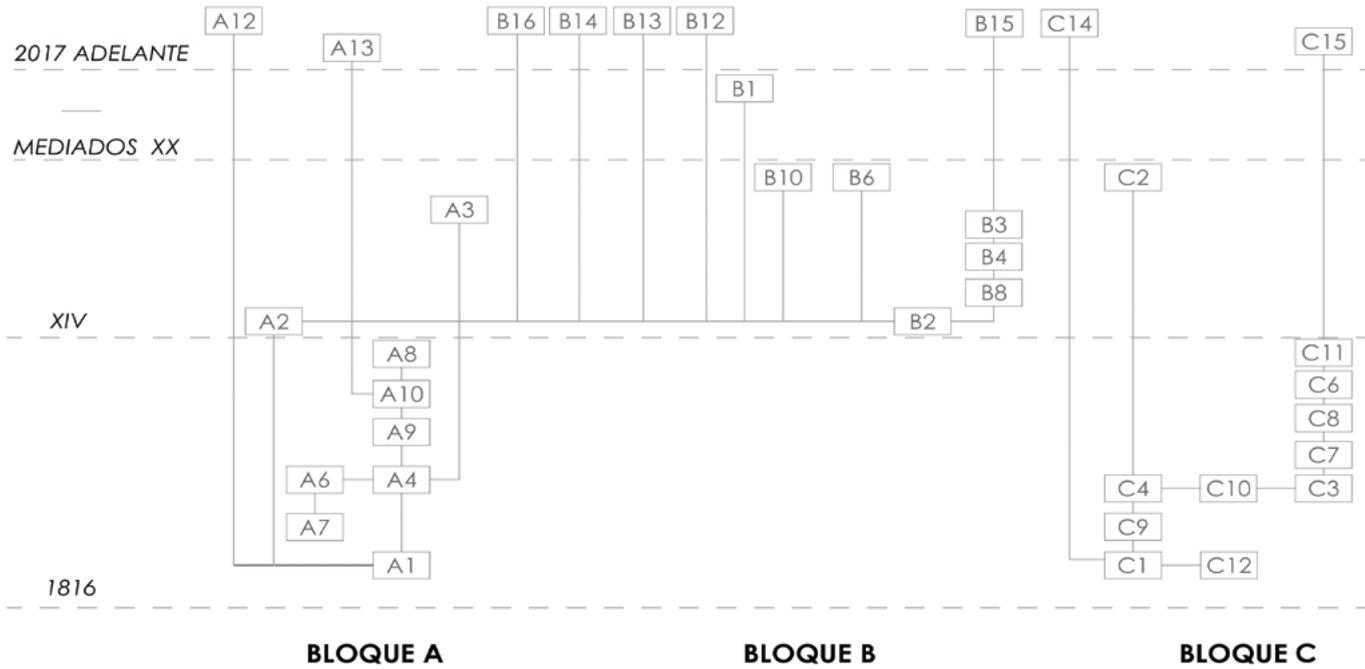
Sección Transversal

- A1 Muro de Adobe
- A2 Muro de Adobe con Revoque
- A3 Muro de Relleno
- A4 Viga de Madera de Cubierta de 20x20 cm
- A6 Viga de madera de 14 x 7 cm
- A7 Columna de Madera de 15x15 cm
- A8 Teja de artesanal de 30x15 cm
- A9 Viguetas de Madera de 14 x 7 cm
- A10 Carrizo enchacado de d: 2 cm
- A12 Piso de Tierra terminado con cera
- A13 Lamina asfáltica

- B1 Ventanas de metal - vidrio
- B2 Muro de Adobe con Revoque
- B3 Canal Metálico de 20 x 20 cm
- B4 Teja artesanal de 15 x 30 cm
- B6 Puertas de Madera
- B10 Ventanas de madera
- B12 Borde de piedra para patio
- B13 Borde de piedra superior
- B14 Piso de Adopsato
- B15 Cadena Bajante.
- B16 Piso terminado de Piedra

- C1 Muro de Adobe con revoque
- C2 Muro de relleno
- C3 Viga de madera de cubierta de 20 x 20 cm
- C4 Tocho de madera de 15 x 15 cm
- C6 Teja artesanal de 30 x 15 cm
- C7 Viguetas de madera de 15 x 7 cm
- C8 Carrizo enchacado de d: 2 cm
- C9 Tiras de madera de 3 x 2 cm cada 12 cm
- C10 Viga de cumbrero de 20x20
- C11 Cumbreiro de teja de 30 x15 cm
- C12 Puerta de madera
- C14 Piso terminado de piedra
- C15 Lamina asfáltica

Figura 5. Matriz de Harris. Estado posterior a la intervención, según la propuesta.

En términos operativos, se incluye, conforme a lo presentado en la figura 5: a) recuperación de pisos interiores exteriores; b) recuperación e integración —interior y exterior— de los pavimentos tradicionales de la época colonial, consistentes en pavimentos (rectangulares o cuadrados) de piedra con osamentas de animales; c) labores de conservación de la cubierta existente, y d) recuperación de los muros de bahareque desde la

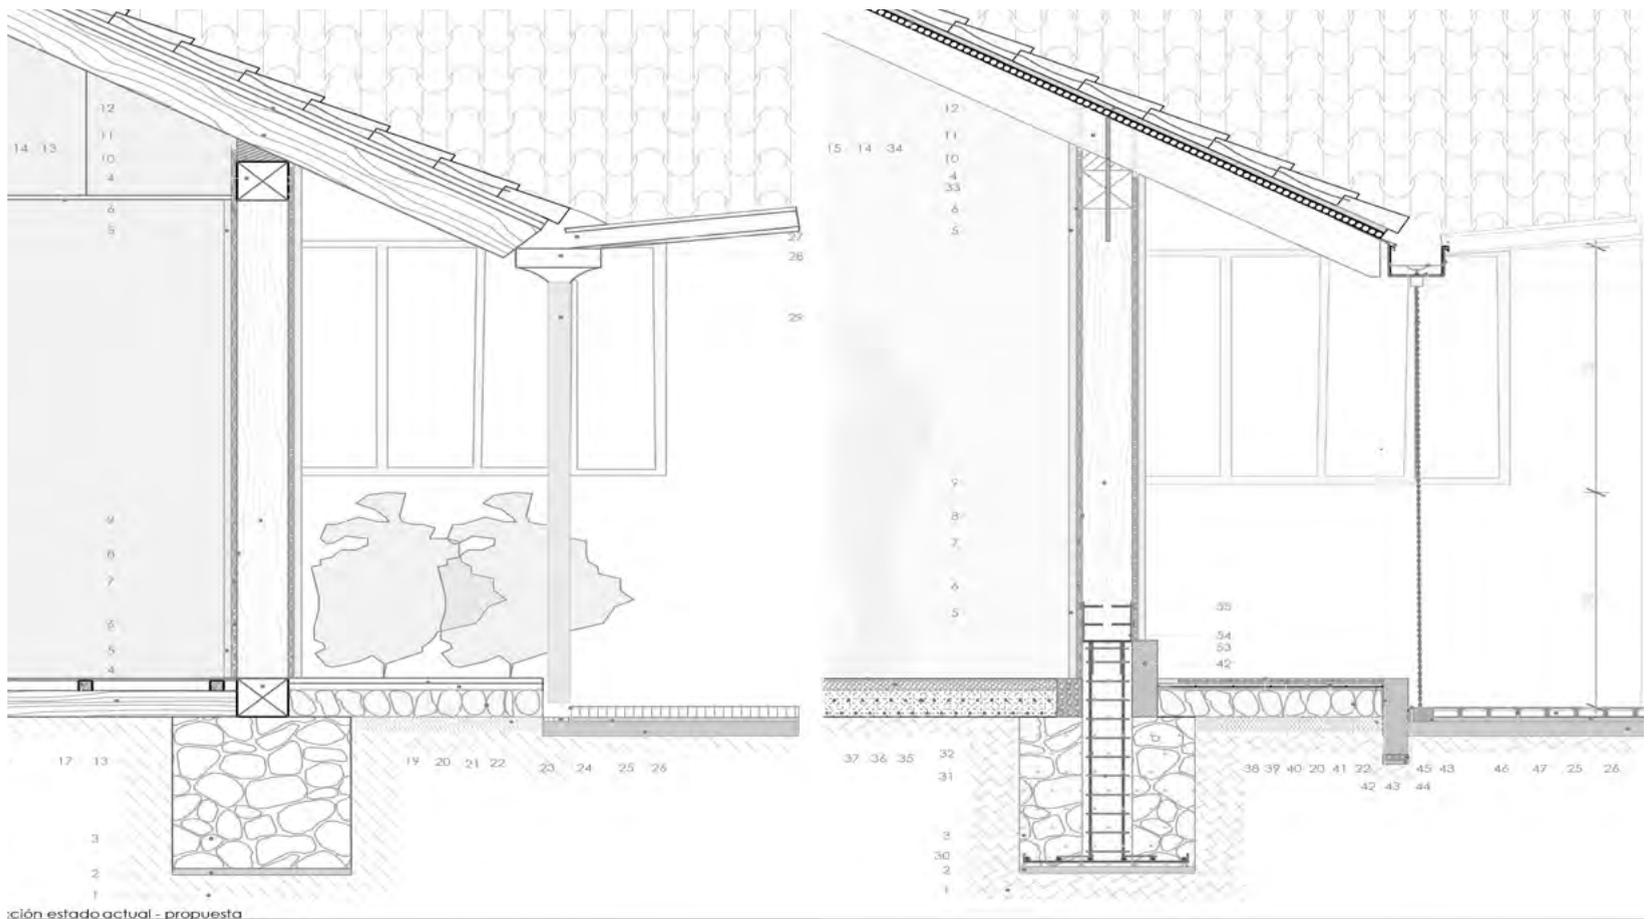
- YENDA**
- Suelo compactado 20cm
 - Hormigón de limpieza 180 kg / cm de 5cm
 - Cimiento de piedra
 - Viga de madera de 20 x 20 cm.
 - Revoque de tierra de 2-3 cm

- Malla hexagonal metálica de 0.13 cm (1/2")
 - Tiras de madera de 2 x 4 cm
 - Barro (tierra plástica + paja)
 - Columna de madera de 20 x 20 cm
 - Unión para viga y columna

- Vigueta de madera de 7 x 14 cm
 - Tira de madera de 2 x 2 cm
 - Cielo raso de carizo e=1-2cm
 - Alambre galvanizado # 18
 - Teja artesanal de 30 x 15 cm

- 16.- Viga de madera de 7 x 14 cm
 - 17.- Tiras de madera de 4 x 5 cm
 - 18.- Piso de duela de 7 cm
 - 19.- Hormigón pulido de 240 kg/cm² e= 5 cm
 - 20.- Losa de hormigón de 5 - 3 cm

- 21.- Replanteo de piedra de granulometría 15-20 cm
 - 22.- Capa de tierra compactada de 10 -15 cm
 - 23.- Desagüe de 10 x 10 de piedra
 - 24.- Piso de adoquín

- 25.- Base (capa de arena de 2- 1 cm)
 - 26.- Sub- base de 10 cm
 - 27.- Canal metálico de 15 x 20 cm
 - 28.- Recolector de agua lluvia metálico
 - 29.- Bajante de agua lluvia de 4"

Figura 6. Comparativa entre estado actual y la propuesta del caso de estudio.

En sentido amplio, se definen las intervenciones indicadas en la figura 6, y descritas a continuación. Bajo la cota 0, ilegibles en términos estratigráficos murarios, pero necesarios para la estabilidad y la conservación del bien, se considera la cimentación, compuesta por un dado de hormigón (0,70 x 0,70 x 1,00 m), al cual se ancla, mediante espárragos, una placa metálica (0,20 x 0,20 x 0,004 m), conectada, a su vez, a la columna de madera, con pernos (2”), y conforma así un pórtico con separaciones (1,50 m), para integrar las estructuras maestras con los elementos auxiliares. Sobre la cota 0 —y por tanto, legibles en términos estratigráficos— se incluyen en UEM A12 una capa de pavimento natural compactado (20 cm), grava (20-15 cm), un manto de suelo (cemento 7-5 cm) y terminado pulido de cera como impregnante protector. En UEM

B12 se considera una piedra (40 × 10 × 60 cm) que delimitaría el espacio entre el corredor y el patio central, compuesto, a su vez, por una capa de tierra compactada (20 cm de espesor, 10 cm de material pétreo triturado) y un manto de arena (5 cm), y sobre la cual se dispone el adoquín de tipo *adopasto*. Por su parte, en la mampostería (UEM A2), conformada por el muro de adobe, se repondría el revoque (2 cm de barro y paja de 5-10 cm de largo), empañete de 2 mm (caolín, guano de caballo, 10% de resina) y pintura con carbonato de calcio.
