# El estudio patológico en tiempos de *Building Information Modeling*: de la teoría a la práctica

## The pathological study in times of BIM: from theory to practice

### Resumen

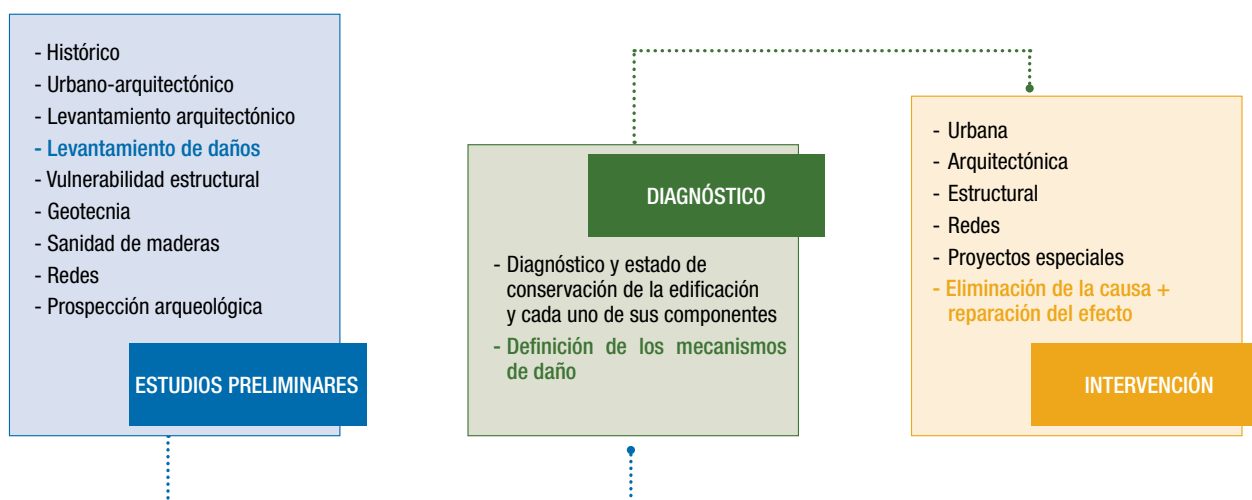
Figura 1. Proceso de estudios y diseños para la intervención sobre lo construido.

El estado del arte, frente a las metodologías de diagnóstico, mostró que, usualmente, los estudios se acogen a las tres fases estructurantes planteadas por Monjo-Carrió (1997), abordando el proceso desde el estudio y la comprensión del caso, su materialidad, sus características y la definición del estado de conservación, a partir de la confirmación de su desempeño mediante métodos de ensayo, análisis y exploración, hasta la fase de conclusiones y recomendaciones que deberían ser tomadas en cuenta en el proyecto, como se muestra en la Figura 1.

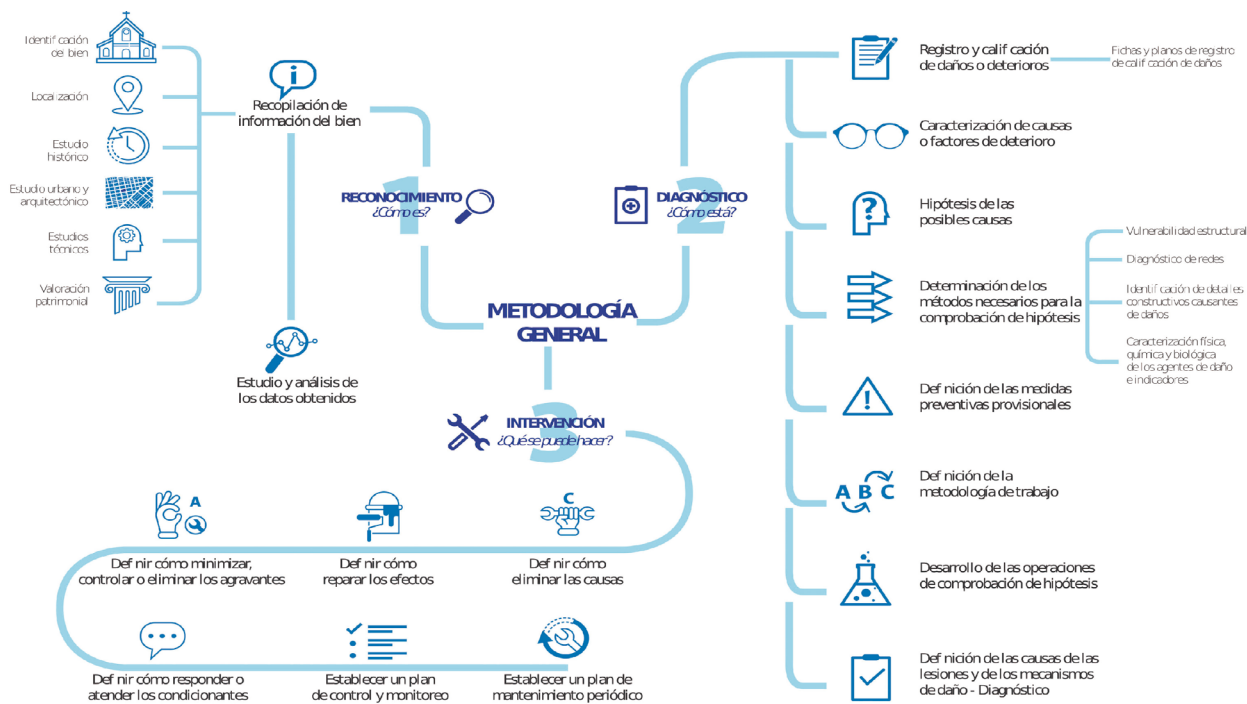
Figura 2. Estructura de la metodología.

Inicialmente, como se ve en la figura 2, se discriminaron los datos de las tres fases en reconocimiento de las caracte-

A partir de la estructura metodológica expuesta en la figura 2, se definió como elemento estructurador del proceso metodológico el mecanismo de daño que da origen a la patología de la edificación, el cual se caracterizó detalladamente definiendo cuáles eran sus componentes, como lo muestra la figura 3, pues se identificó que, además de resolver el diagnóstico patológico, comprendía varios de los elementos necesarios para llenar los vacíos propios del estudio y de la relación entre las fases precedentes y posteriores en un entorno BIM.

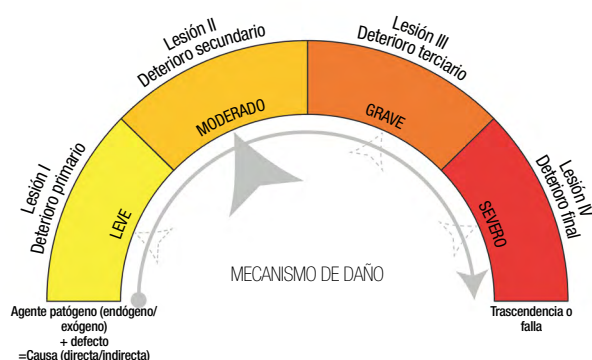
Figura 3. Estructura del mecanismo de daño en patología.

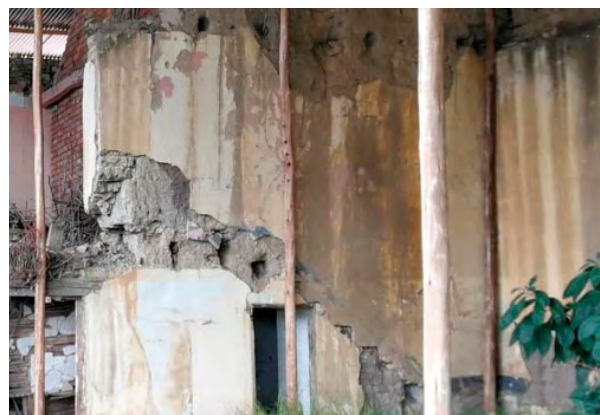
Agente patógeno	▪ Agua que ingresa por la cubierta (lluvia de la tormenta).
Defecto	▪ No existía.
Causa	▪ Agua lluvia que, con fuerza, desplaza las tejas.
Lesión primaria	▪ Desplazamiento de las tejas.
Lesión secundaria	▪ Pudrición de las vigas de madera de la estructura de cubierta.
Lesión terciaria	▪ Deformación de las vigas de madera de la estructura de cubierta sobrecargadas, por la ausencia de la viga afectada.
Otras lesiones	▪ Deformación del tablero de la cubierta. ▪ Aparición de otros puntos de humedad de filtración. ▪ Humedad en los muros. ▪ Humedad en el piso.
Trascendencia	▪ Colapso de la cubierta.
Agravantes	▪ Zona de tormentas frecuentes. ▪ Falta de mantenimiento.

Tabla 1. Explicación de un mecanismo de daño en una humedad.

El mecanismo de daño se encuentra formulado como el resultado de la incidencia de un agente patógeno, que es el verdadero origen del daño, pues cuando empieza a actuar, bien sea en un elemento en adecuado estado de conservación o en uno con un defecto preexistente, desencadena un proceso de deterioro específico, en un orden determinado que no solo da cuenta de la gravedad del daño, sino que permite predeterminar una posible trascendencia, en caso de no atenderse a tiempo. Para explicar el concepto de mecanismo de daño o evolución de la enfermedad, puede realizarse una analogía con un caso conocido en la evolución de una humedad, como se muestra en la tabla 1.

El reto al iniciar el estudio radicará, entonces, en poner en orden la información que salta a la vista desde el edificio en una primera inspección, como se ve en la tabla 1, a la izquierda, aunque a primera vista se encuentre de manera dispersa y desordenada, como se ve a la derecha. Es allí donde se tiene la necesidad de un método que permita ir construyendo y ordenando paso a paso el mecanismo de daño, que es el fin último del estudio, pues el entorno BIM, por ahora, no tiene definido un proceso claro que permita integrar la información que se recolecta en estas inspecciones y trasladarlas a los modelos, por lo cual es necesario garantizar que dicha información sea incluida

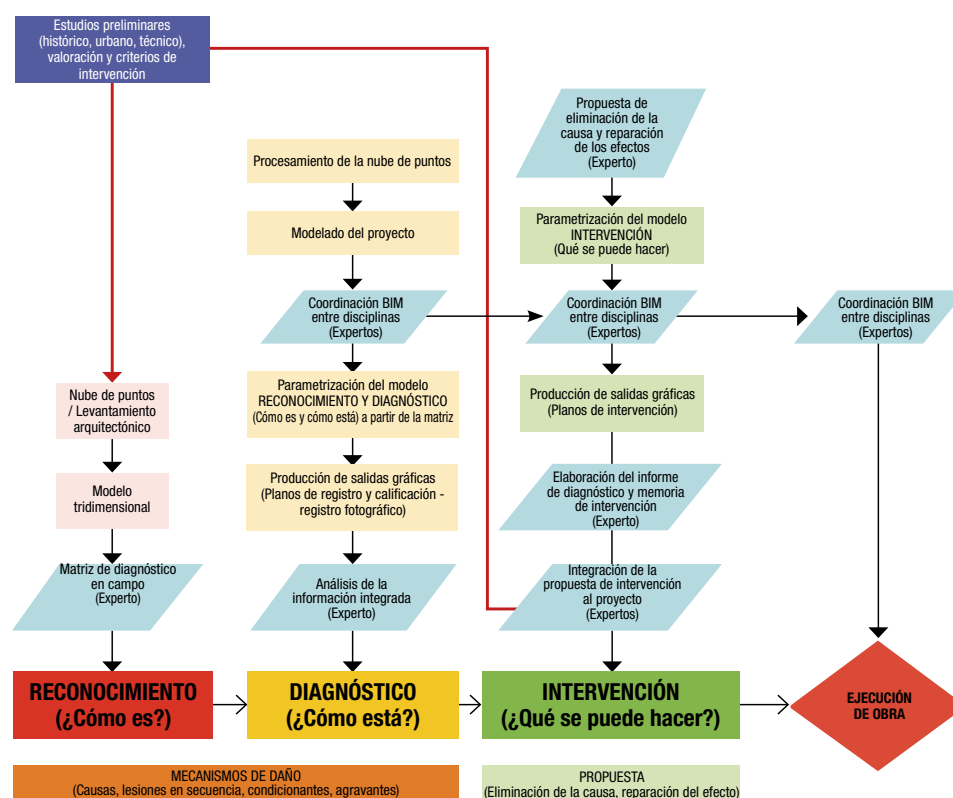
Figura 4. Metodología propuesta para la gestión de la información patológica integrada al entorno BIM.

una estructura compatible con la lectura que puede generarse en un modelo BIM a través de la parametrización de los daños con su tipificación y de manera secuencial, como van apareciendo, como capas superpuestas en el tiempo, tal como se presenta un mecanismo de daño, para, entonces, hacer comprensible el proceso y, por ende, facilitar el diagnóstico. Es allí donde la presente propuesta evidencia su utilidad, pues permite también referenciar información de los elementos alineada con las coordenadas reales del proyecto, a fin de detectar puntos críticos, correlacionarlos con datos propios del contexto e, incluso, ejercer seguimiento mediante monitoreo remoto.

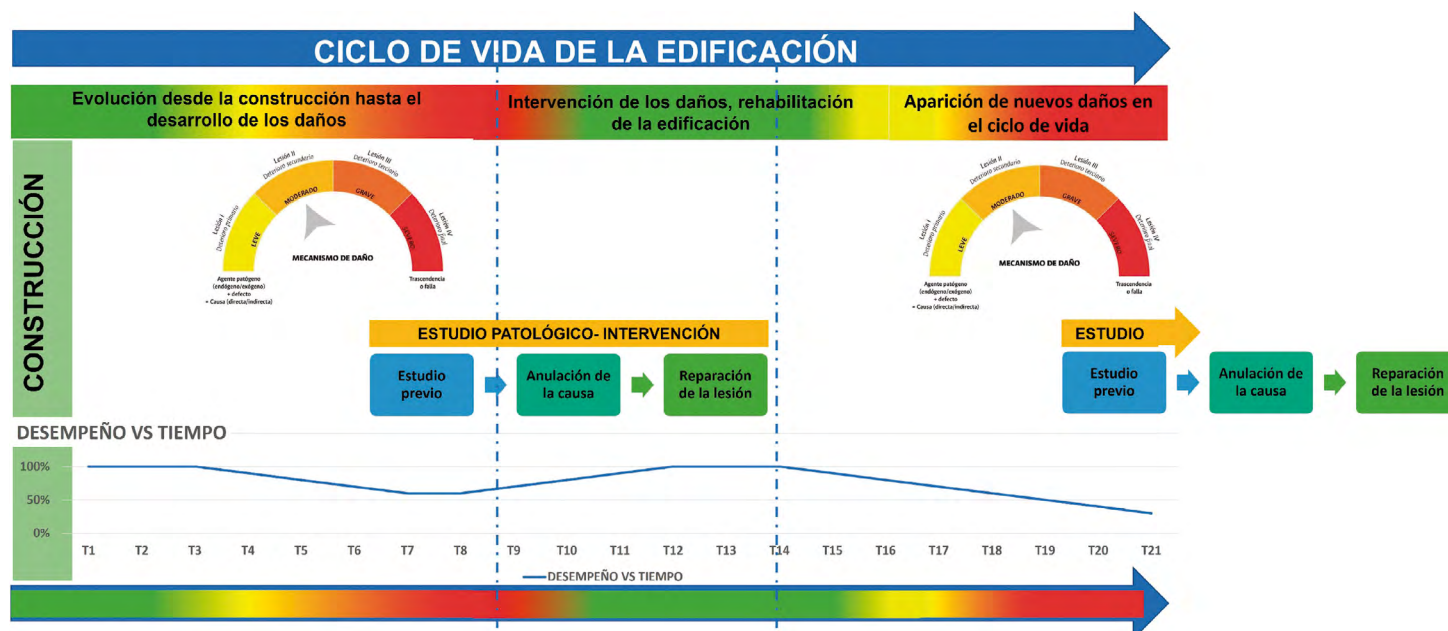
Figura 5. Mecanismo de daño en el ciclo de vida de la edificación. Fuente: elaboración propia (2021).

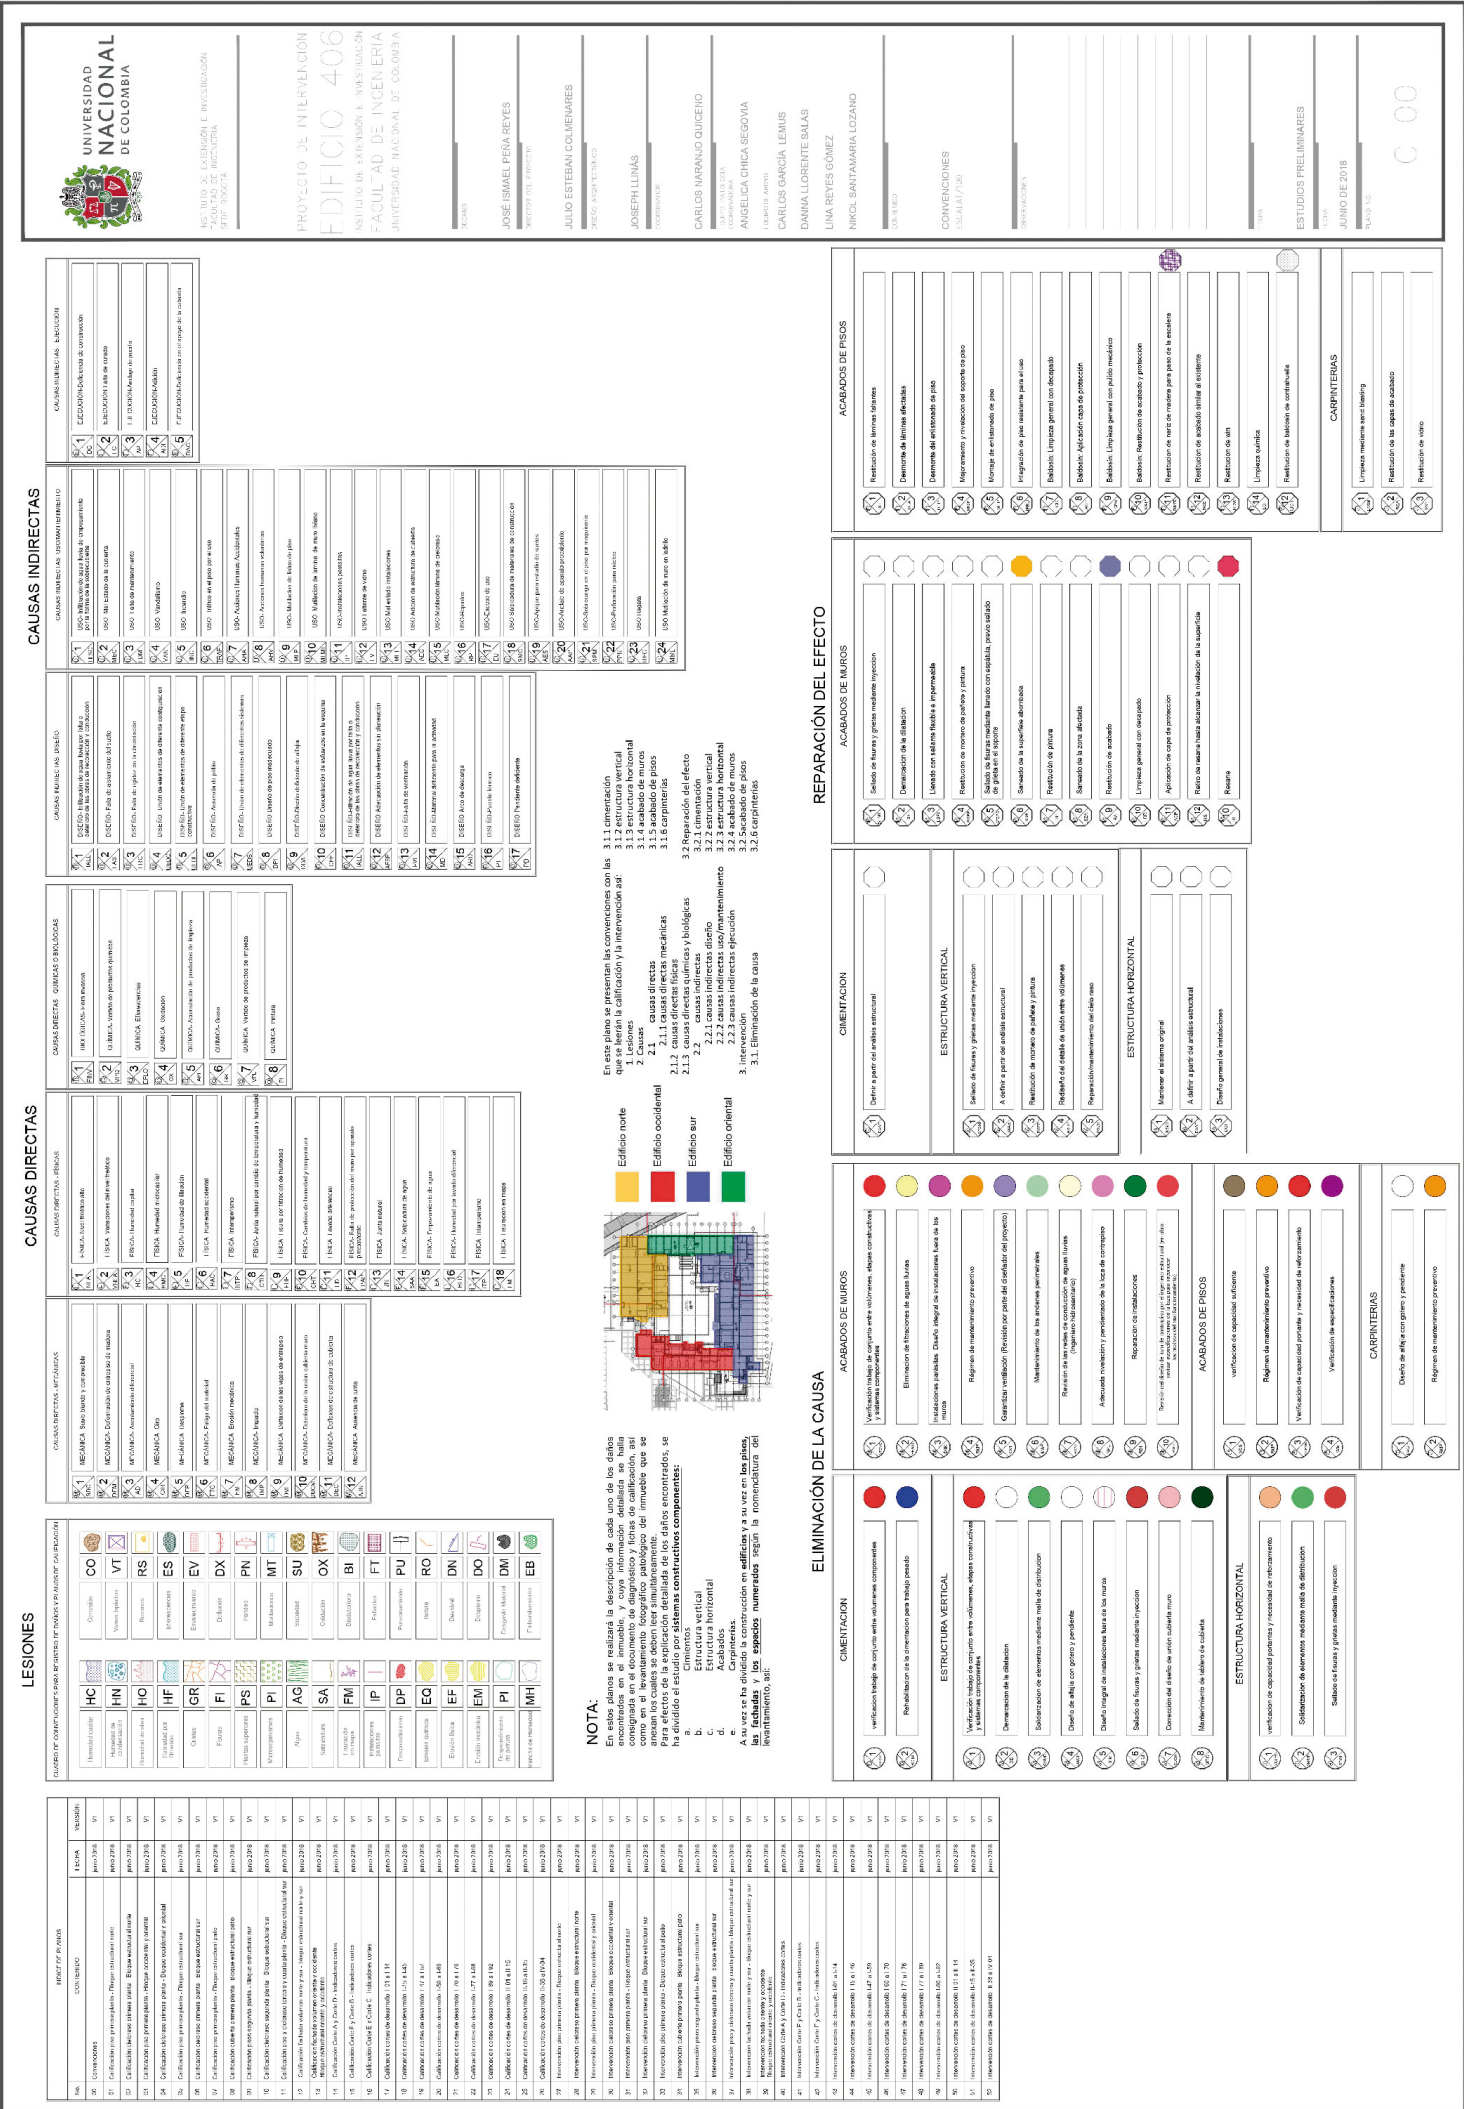
- Architectural Drawings:** A floor plan on the left with handwritten annotations in Spanish, such as 'en condiciones favorables, aunque presenta humedad general y el concreto a la vez de las muros y de en buen estado, hay hongos, porosidad, corrosión del acero de refuerzo por humedad'. A section view of a staircase is shown next to it.
- Diagnostic Matrix:** A table with columns for 'Reconocimiento' (System affected, Construction technique, Materials) and 'Diagnóstico' (Lesions, Level of damage, Causes).
- Photographs:** A grid of 12 numbered photographs showing various types of damage, including moisture, mold, and structural deterioration on wooden surfaces.
- Metadata:** Information at the top right includes 'EDIFICIO DE POSGRADOS CIENCIAS HUMANAS- UNIVERSIDAD NACIONAL- SEDE BOGOTÁ', 'Temperatura: 18°', and 'Pluviosidad Bogotá 866 mm'.

Figura 9. Ejemplo plano de registro y calificación parametrizable en un modelo BIM. Fuente: elaboración propia; García Carlos, Lorente Danna y Bermúdez Katherine (2021).

Para facilitar esa lectura y ese análisis se generó una serie de convenciones que representan las propiedades del objeto; propiedades no solo físicas (masa, peso, volumen, etc.), sino, además, su estado actual (causas, lesiones, nivel de daño, etc.) y que recogen, a su vez, los parámetros de los deterioros para su inserción en el modelo BIM. Estas informaciones se relacionan entre sí siguiendo la secuencia del mecanismo de daño, a través de lo cual después podrán integrarse al modelo, por ahora como metadatos, y más adelante, como anotaciones (*elements keynotes*), como se muestra en las figuras 9 y 12, donde quedan asociados la materialidad y el diagnóstico.

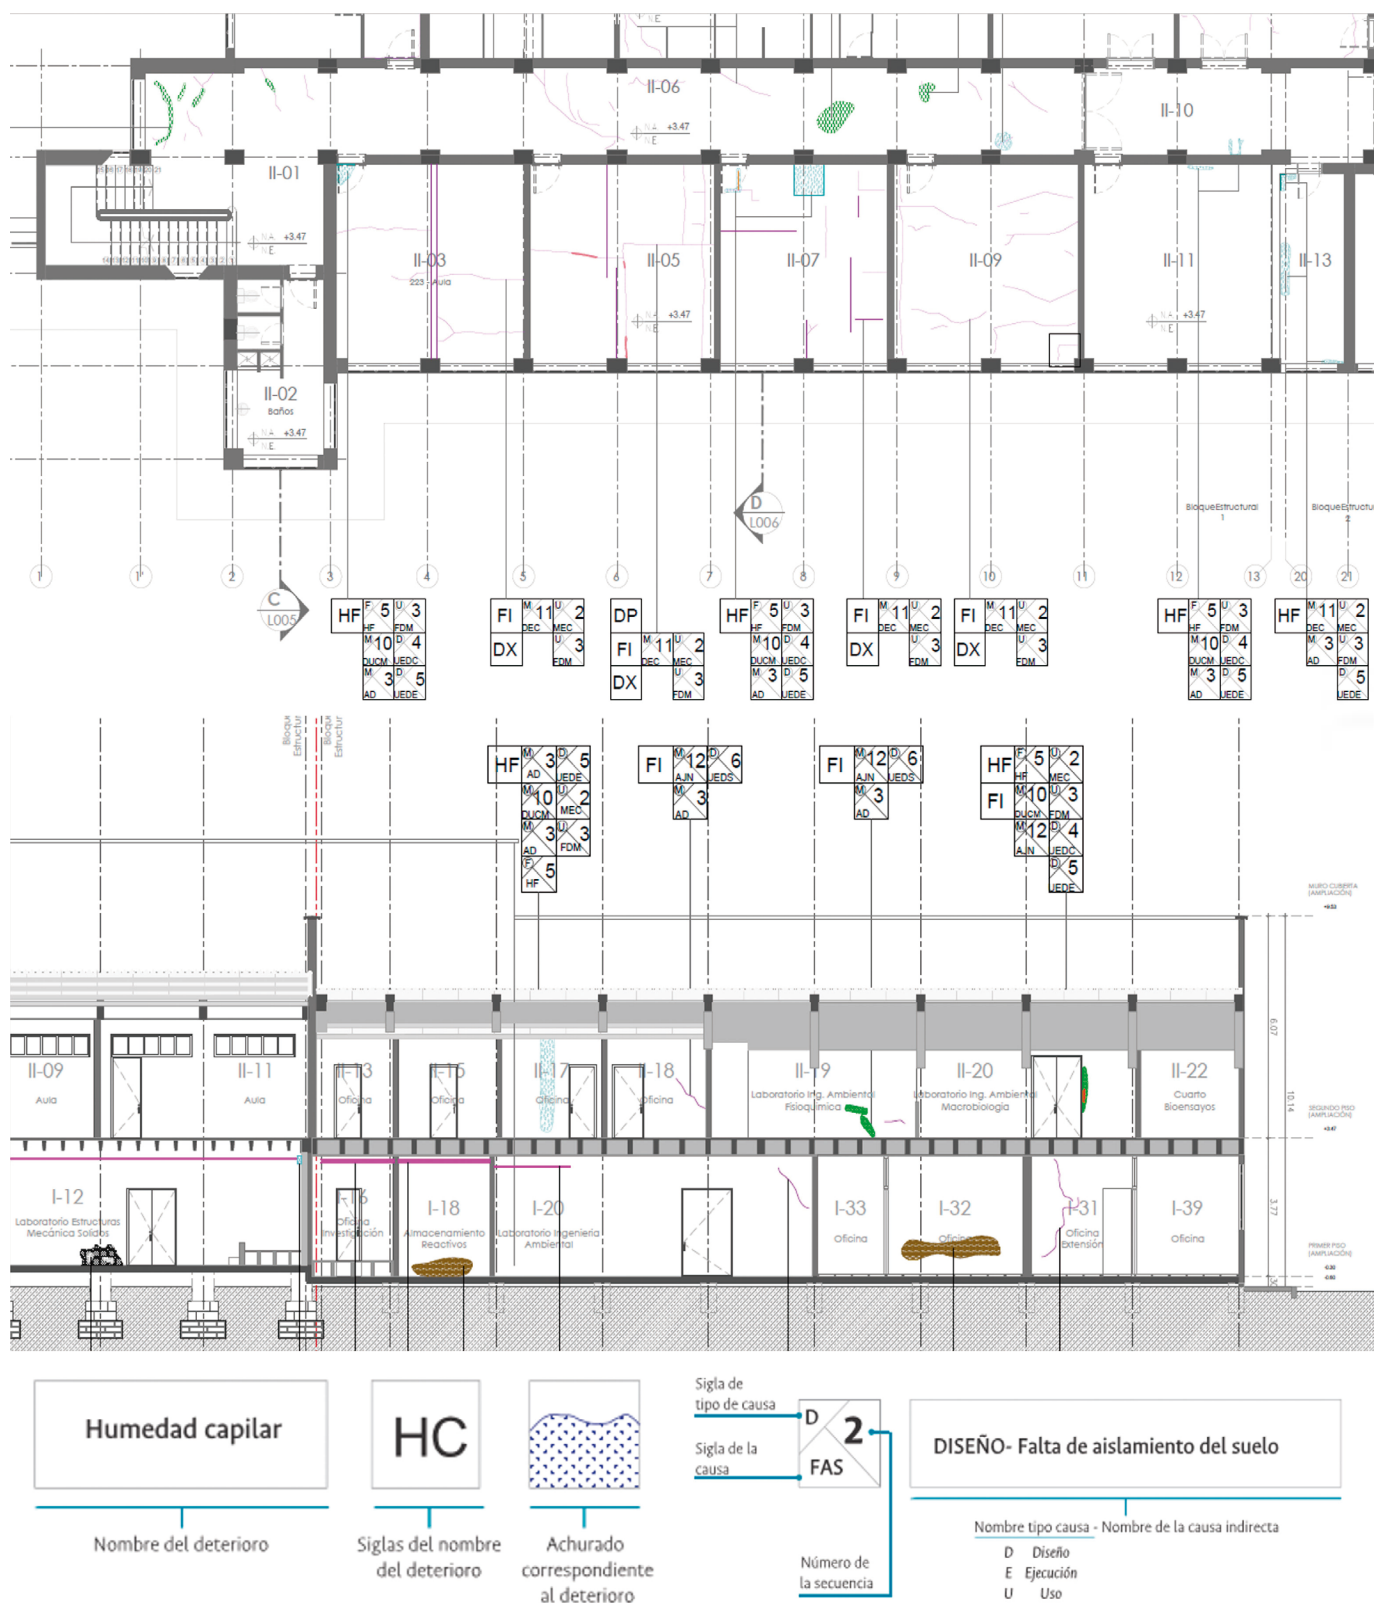
Figura 10. Ejemplo plano de registro y calificación parametrizable en un modelo BIM.

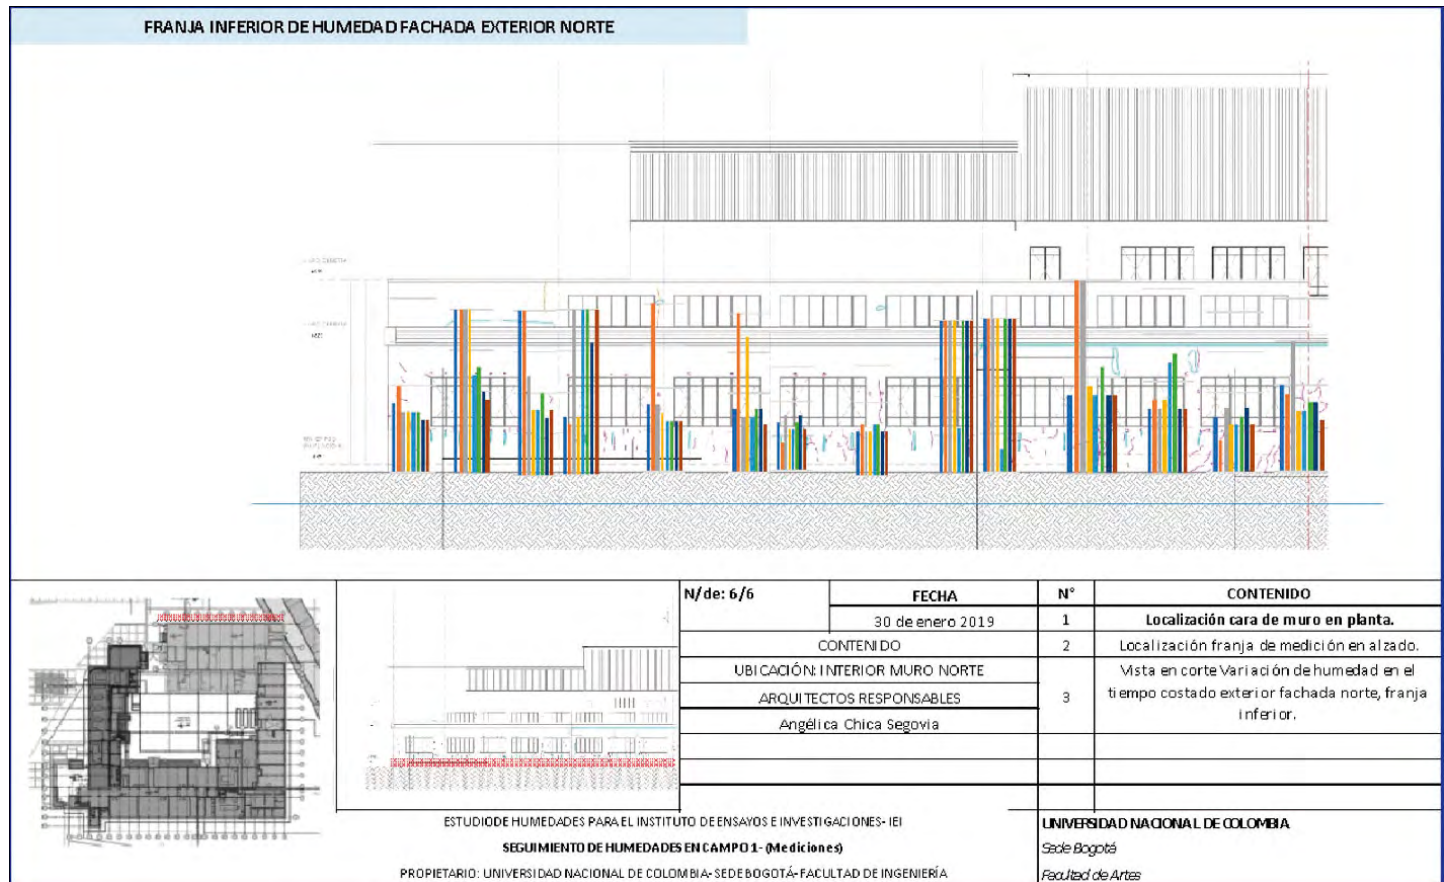
Figura 13. Instrumento de diagnóstico de humididades.  
Fuente: elaboración propia y Ramos-Zapata María Camila (2015).

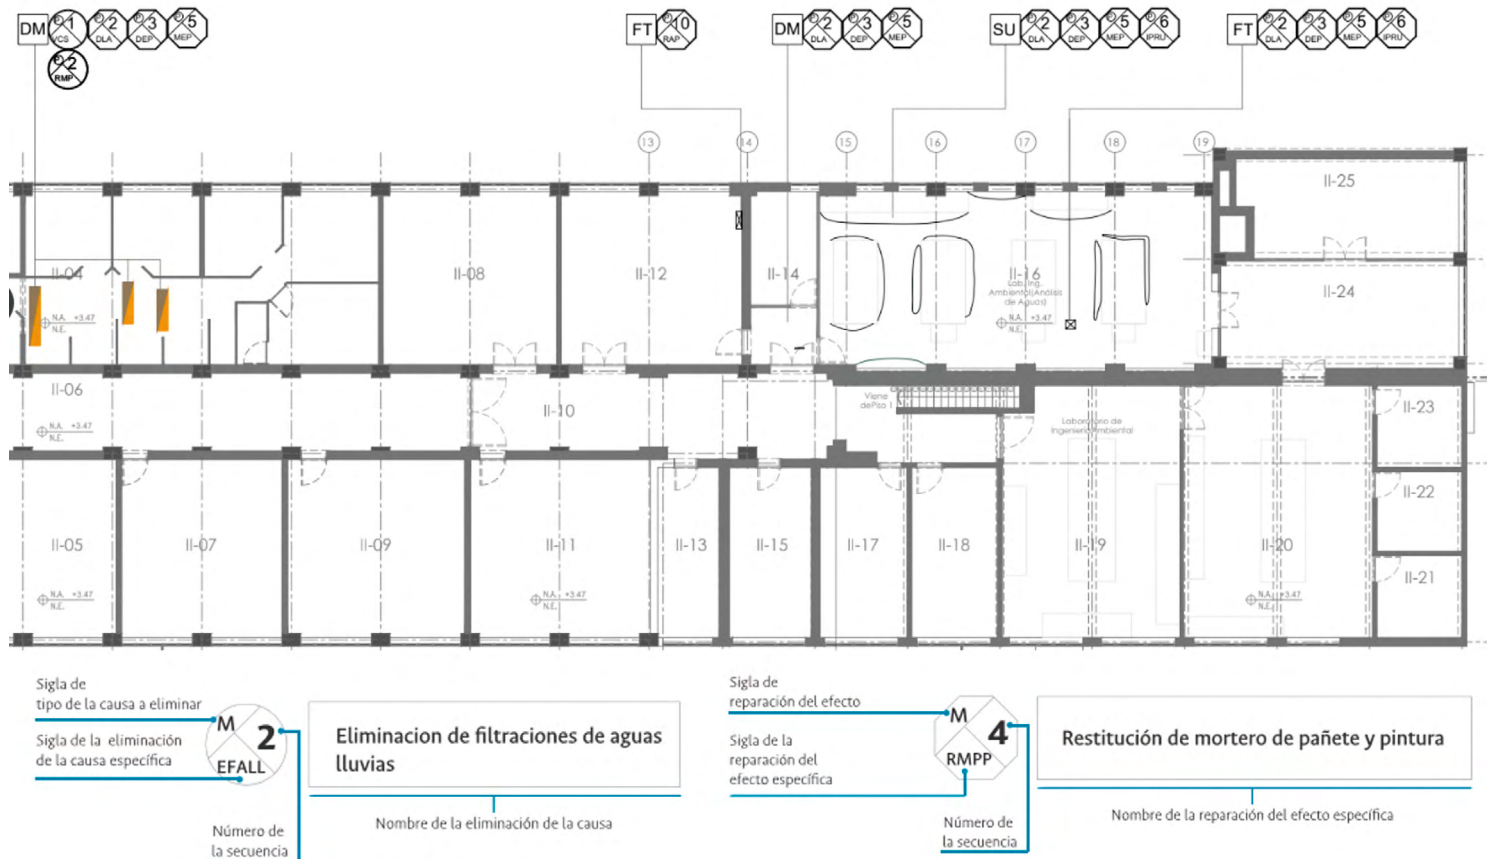
Figura 14. Planos de intervención.  
Fuente: elaboración propia; García Carlos, Llorente Danna y Bermúdez Katherine (2015).  
Nota: la salida gráfica está arriba de la figura, y los datos del modelo y de la salida gráfica, abajo.

Continuando hacia el tercer componente de intervención, este contemplará la eliminación de la causa y la reparación del efecto, información obtenida al haber determinado los elementos y las cantidades de material afectados, medibles en el modelo, al disponerse del diagnóstico claro cruzado con la intervención para cada mecanismo de daño y sus respectivos niveles de avance identificados. Esto permite producir las cantidades de obra para el presupuesto de intervención y las especificaciones claras, en correspondencia con los metadatos con los que se ha alimentado el modelo, complementados con las salidas gráficas, según se muestra en la figura 14, —las convenciones son

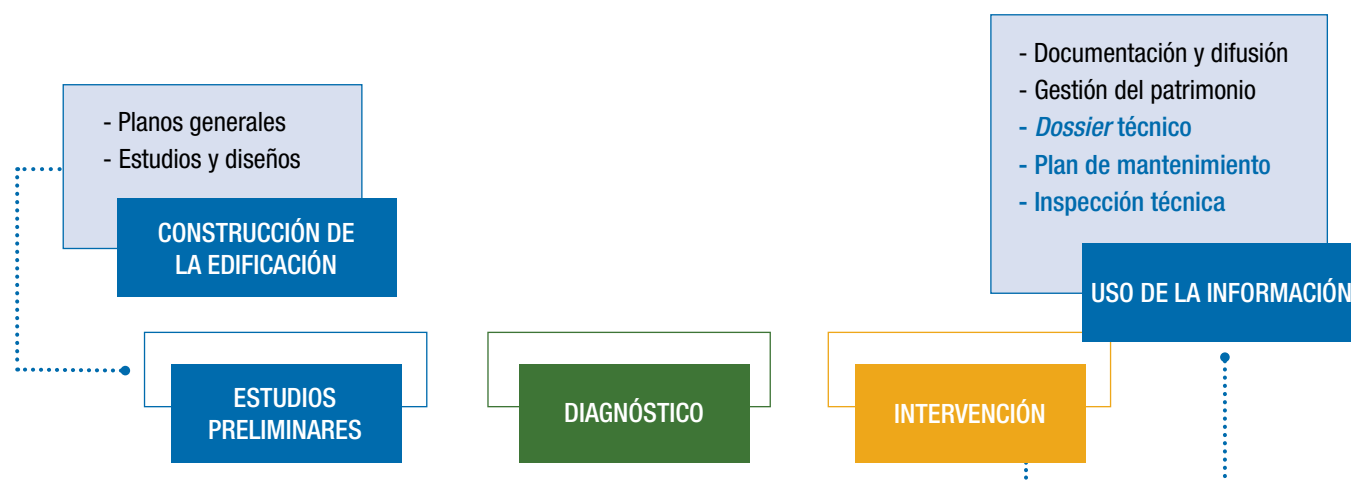
Figura 15. Utilidad de los mecanismos de daño en el ciclo de vida de la edificación. Fuente: elaboración propia (2009).
